# EIN BESONDERES SPANNENDES PROJEKT AM MEER

Borkum, den 23./24.09.2019

## **Wandelbahn auf Borkum nach 7 Jahren unter Belastung und Überflutung**

*Im Fokus der Bewertung steht der Fugenschluss (Fa. ROMEX® / ROMPOX D2000) unter Einwirkung von Seewasser und starkem Seeschlag.*

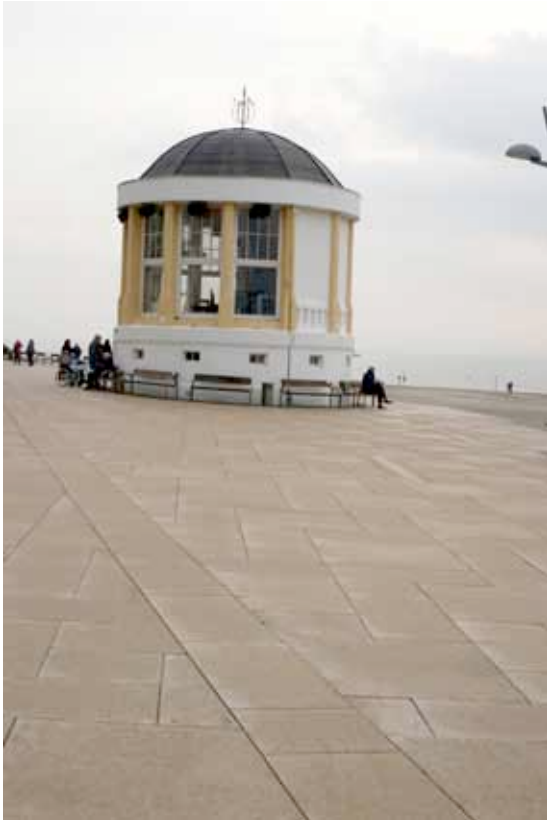
2

Pavillon auf der Wandelbahn / Verband

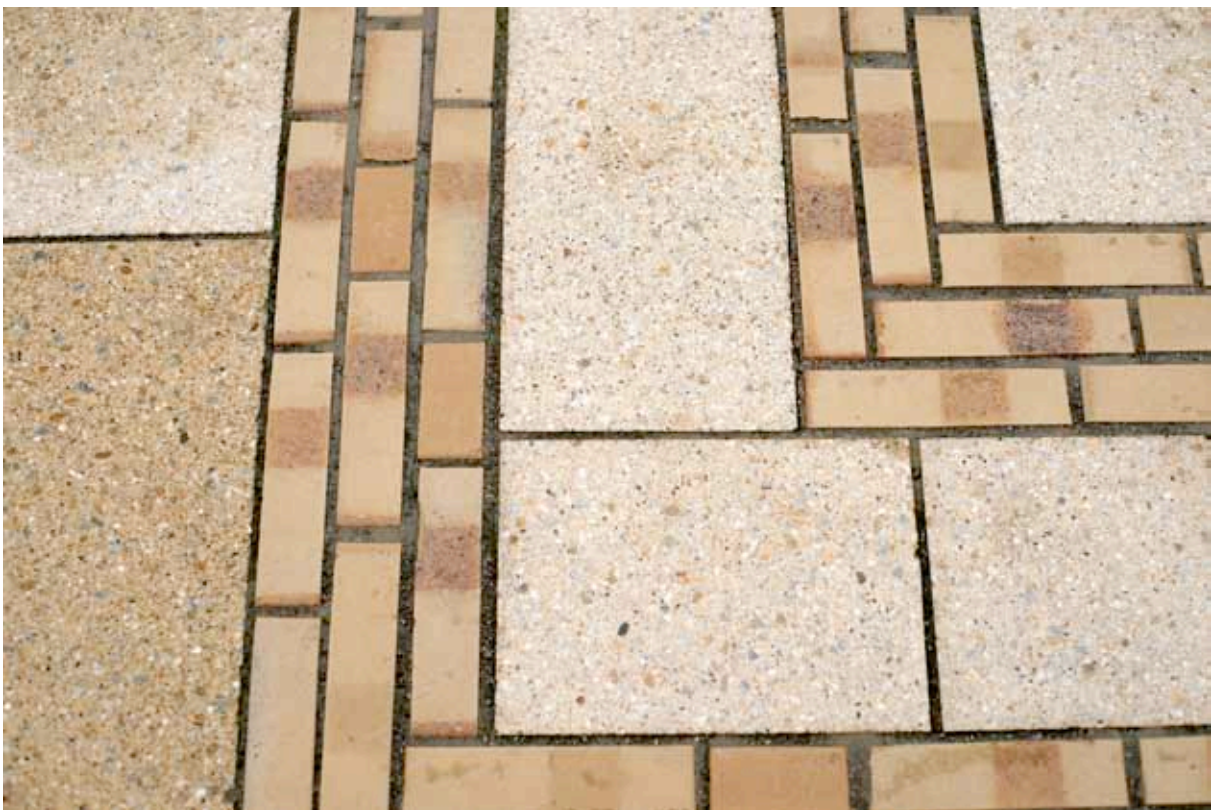
Platten Mit Romex verfugt, die Klinker hingegen mit hydraulisch - gebundenem Fugenmaterial

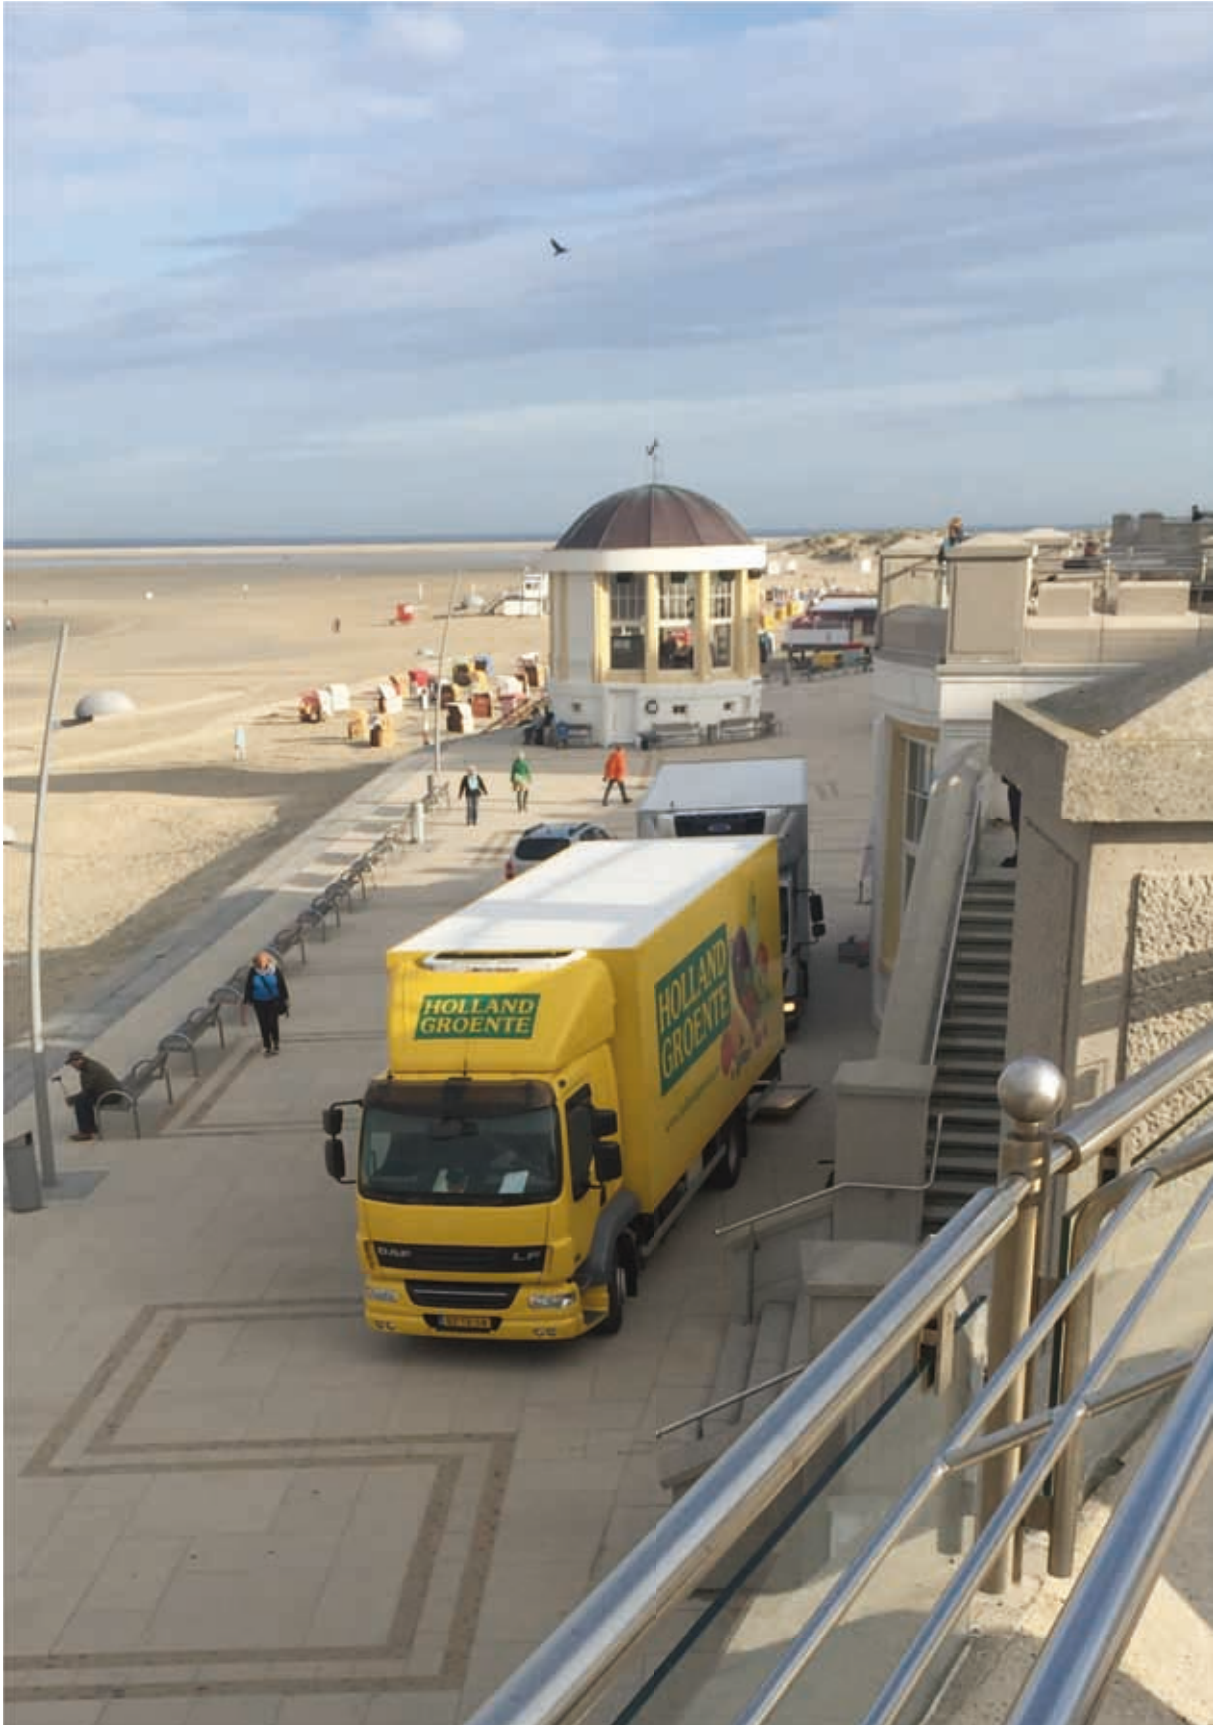
Versorgungs- LKW beanspruchen die Fläche.

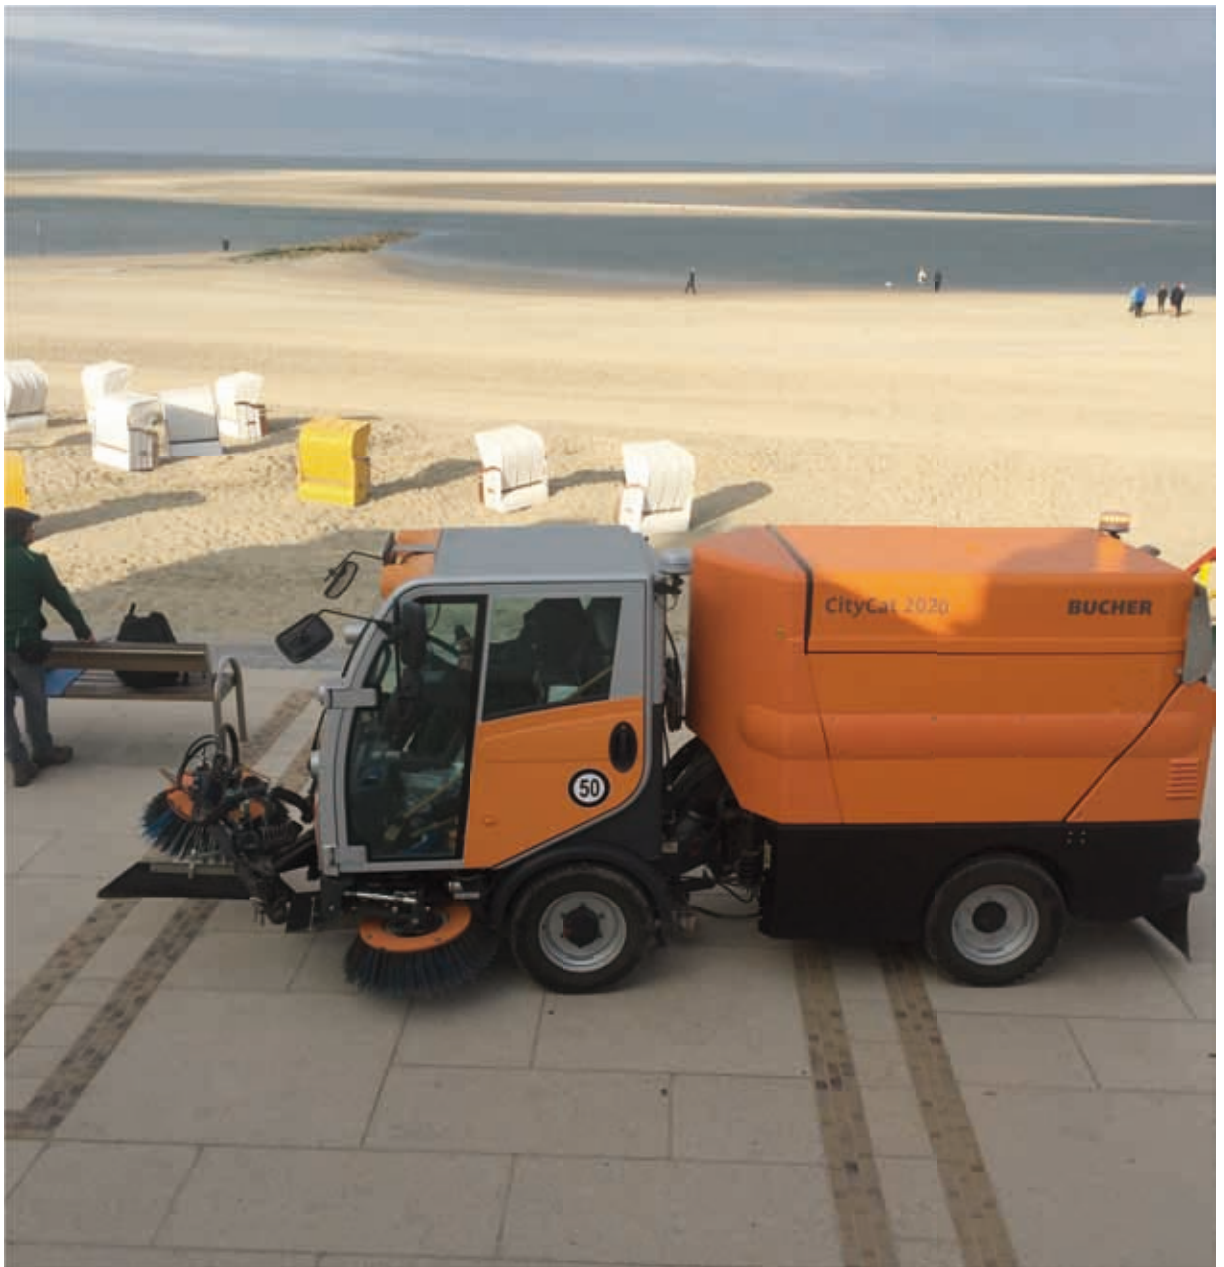
Reinigung mit Kehr- und Saugtechnik

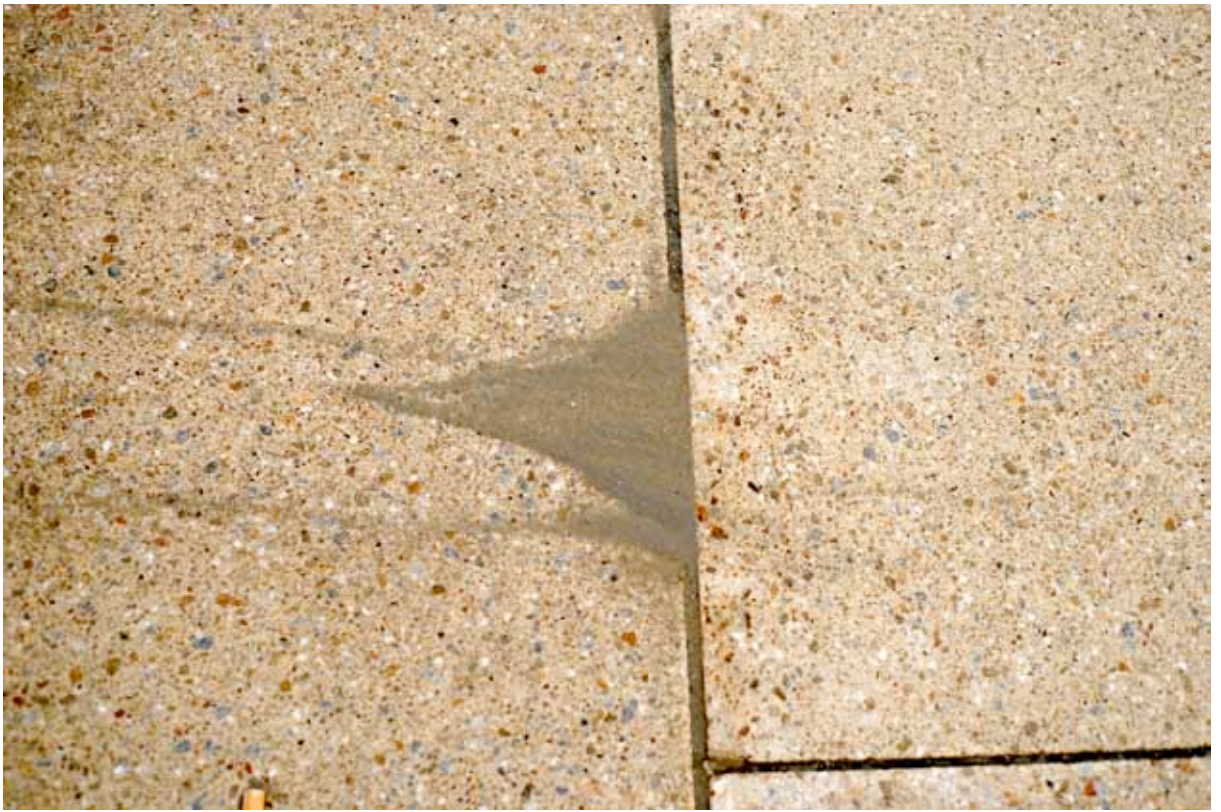
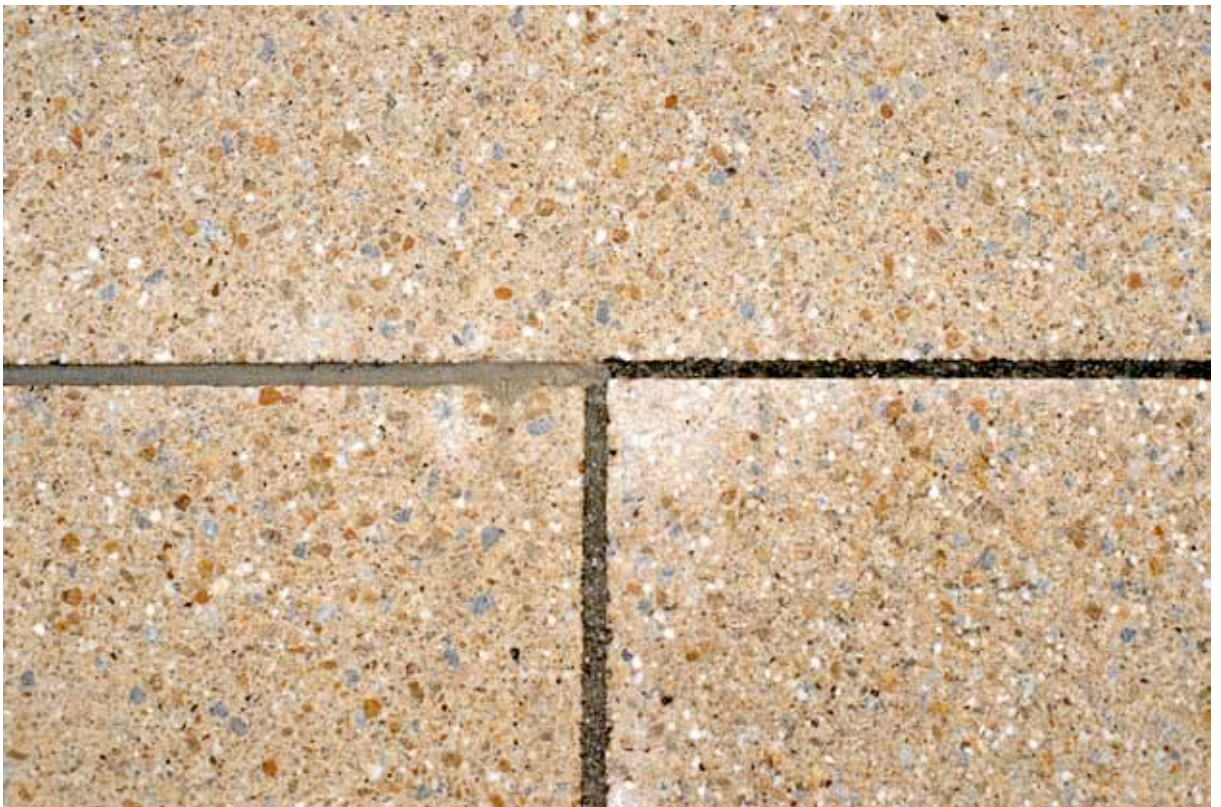
Weniger als 2mm verbleiben zwischen OK Platte und OK Fugenschluss. Durch ablaufendes Seewasser verbleibt etwas Strandsand schadlos in der Fuge. Bei der nächsten Tide oder Sturm wird der Sand wieder ausgetragen.

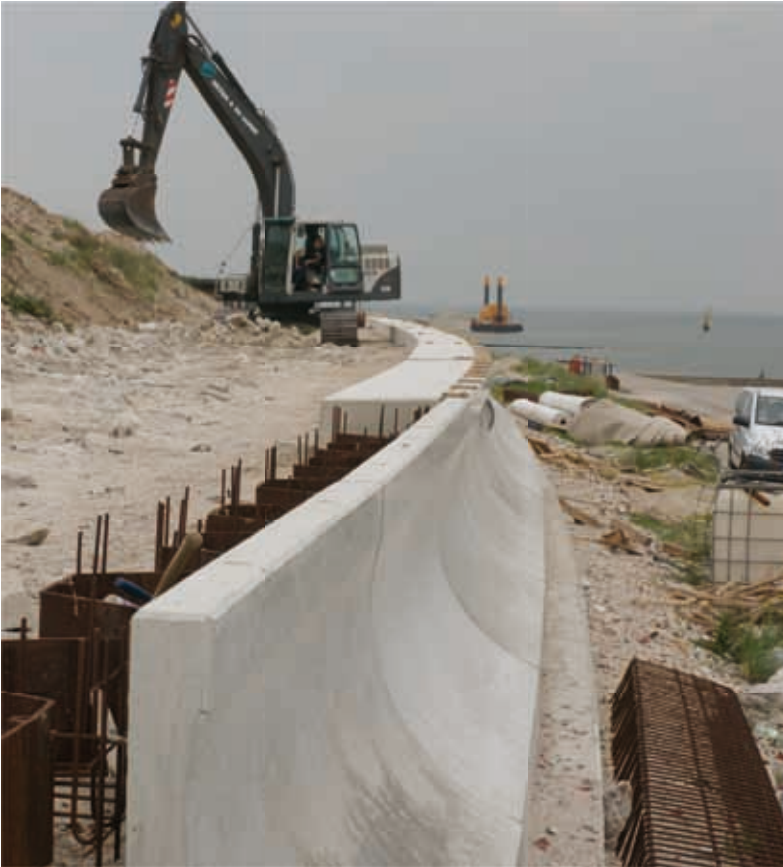
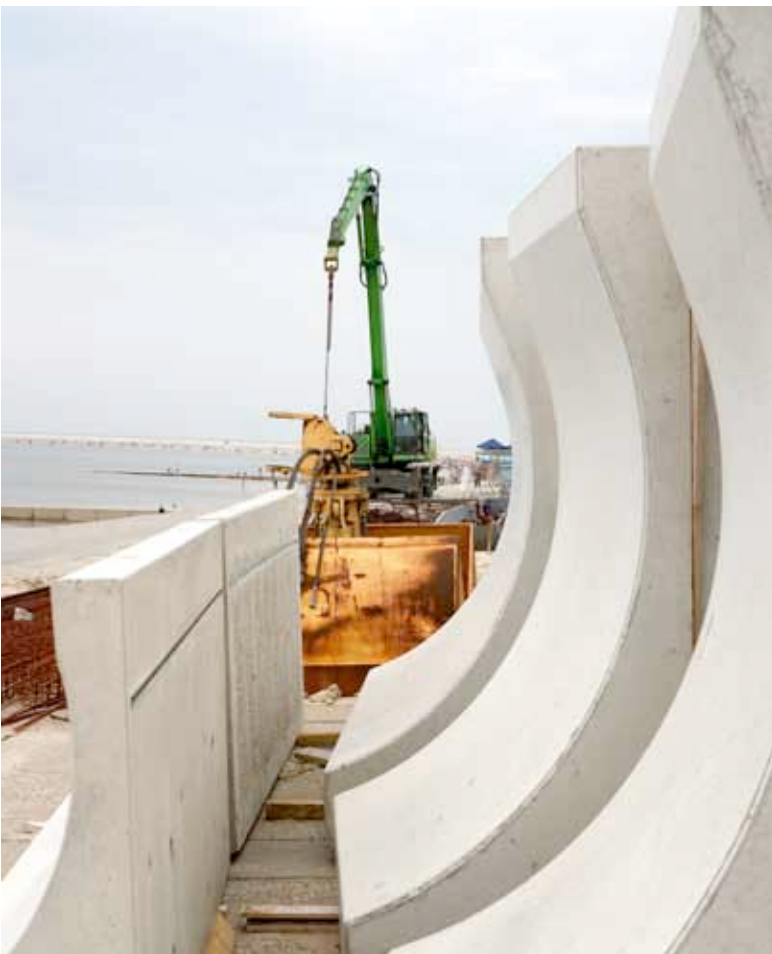
Mannshohe Wellenbrecher schützen die Anlage auch vor kommenden Naturgewalten.
