Forschungsbericht Nr. 2724

Untersuchungen zur Standfestigkeit von gebundenen Pflasterflächen auf befahrbaren Dächern

**(Nophadrain BV, Kerkrade
ROMEX PFM GmbH, Euskirchen)**

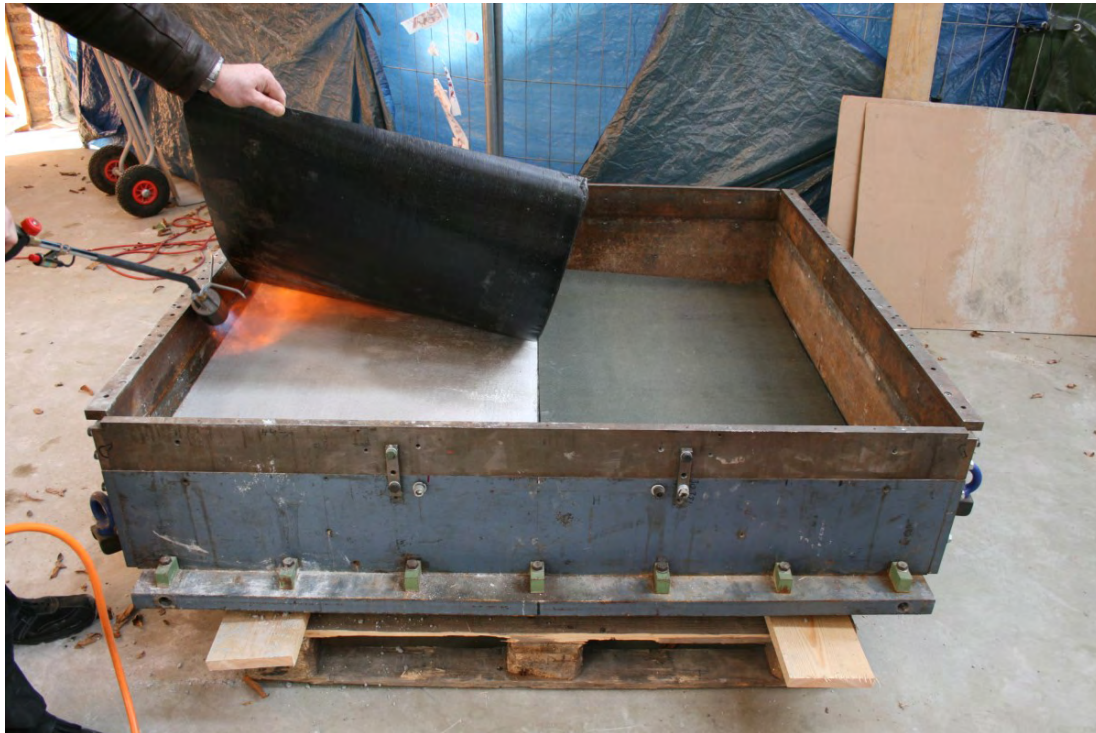
Bild 1: Höhenausgleich mit Ortbeton für die Teilfläche „Betonsteinpflaster“. Aufschmelzen der Bitumenunterlagsbahn G 200 S4.

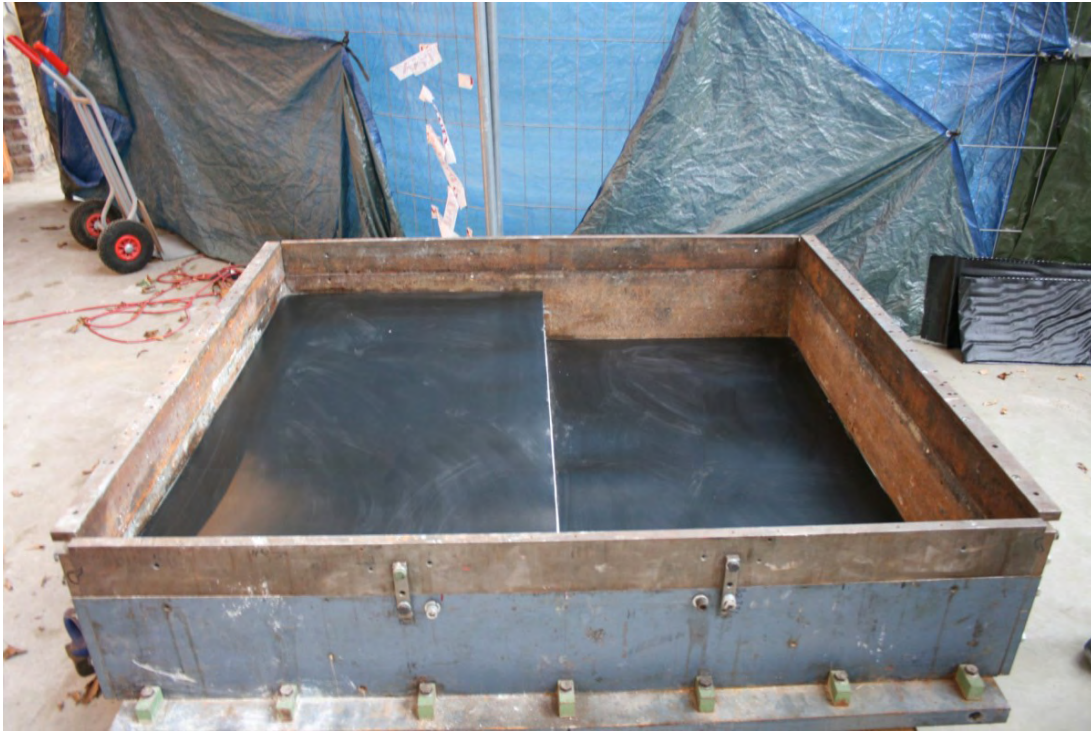
Bild 3: Einlage von Nophadrain-Schutzbahnen beidseits

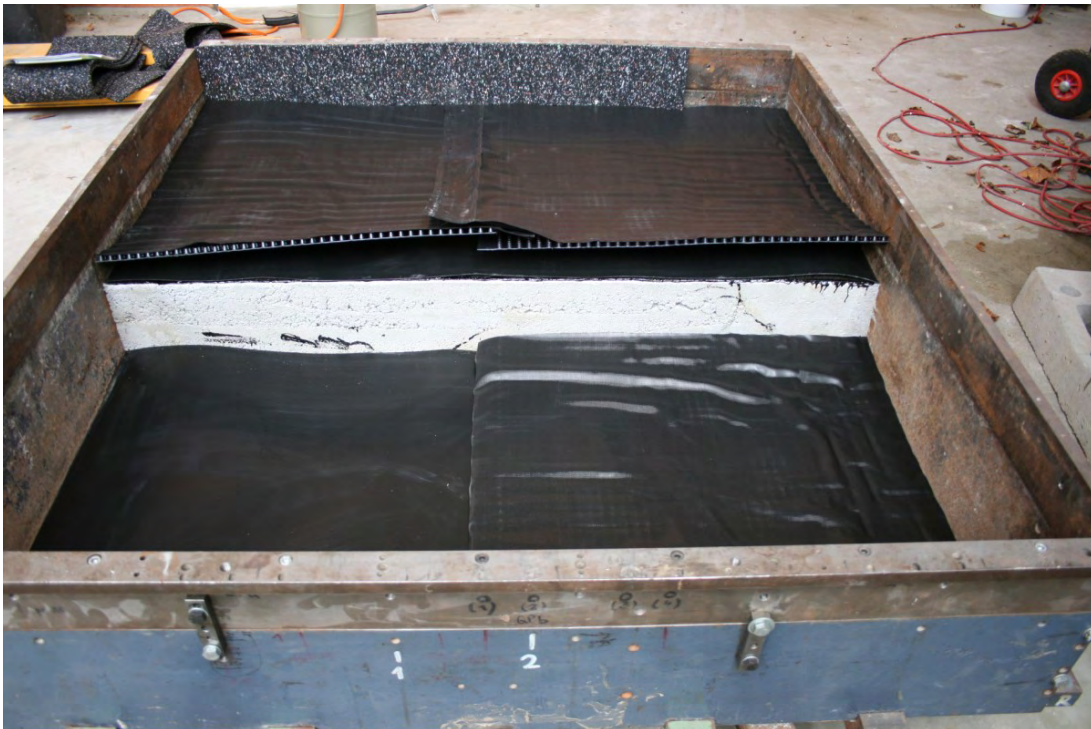
Bild 4: Auflage der Nophadrain Bahnen beidseits. Stoßfugen jeweils mittig, d.h. bei halber Überrolllänge.

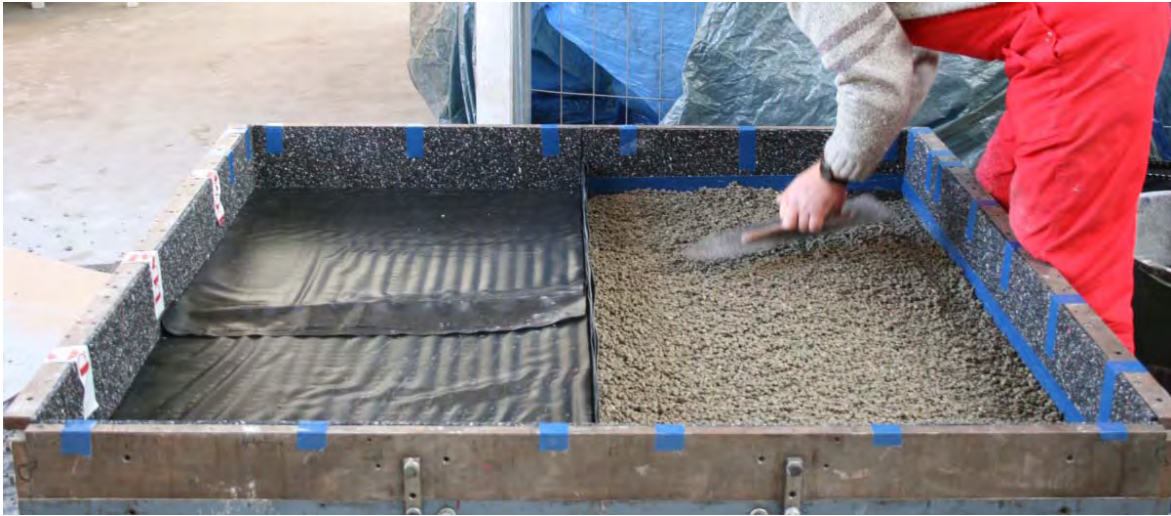
Bild 5: Einbau der Drainbetontragschicht für die Teilfläche „Natursteinpflaster“. Die Teilflächen werden vertikal durch zwei Schutzbahnlagen getrennt.

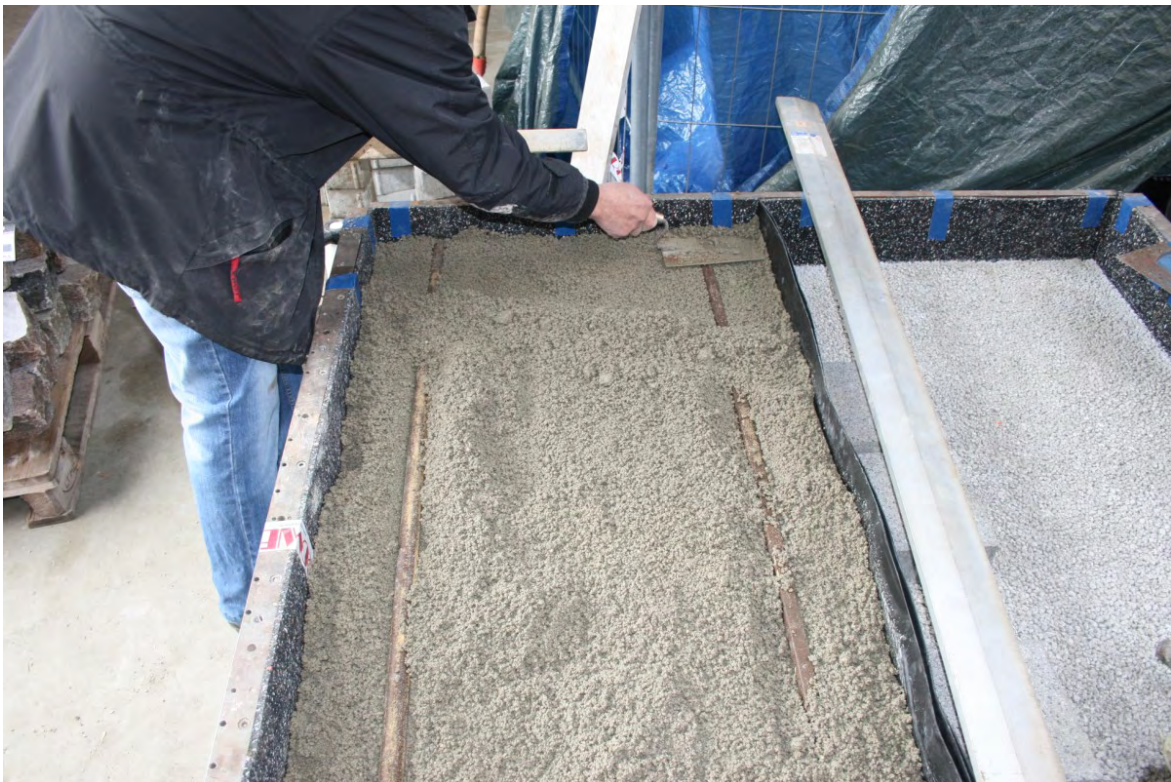
Bild 6: Einbringen des Bettungsmörtels (ROMEX-TRASS-BETTUNG) für die Teilfläche „Betonsteinpflaster“.

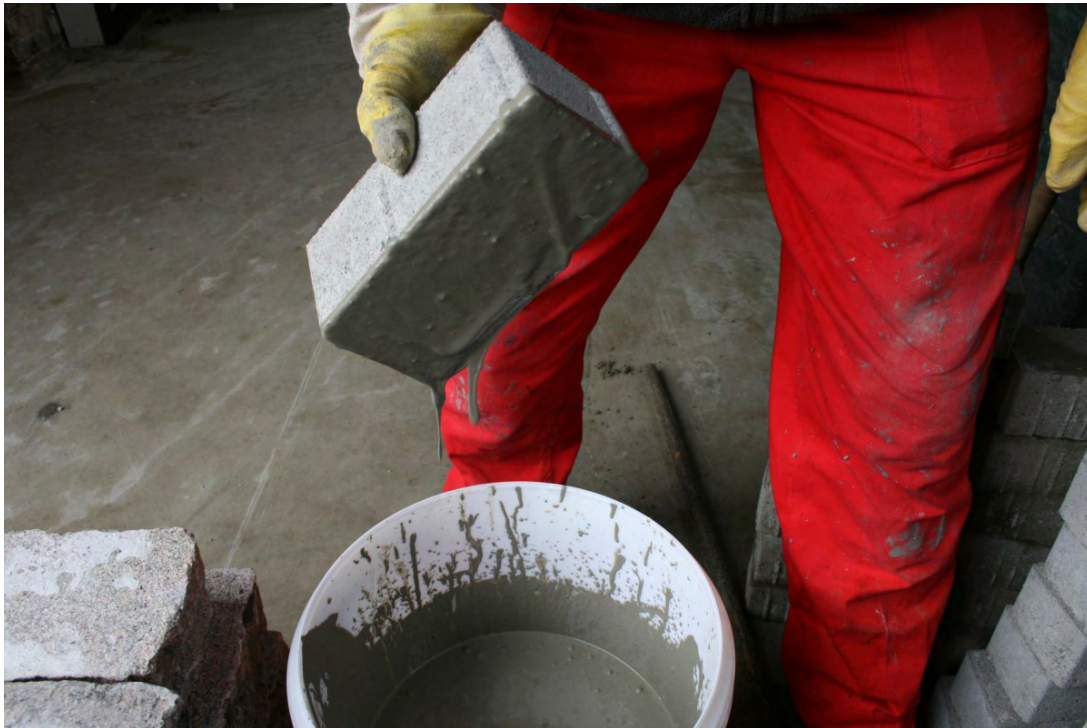
Bild 7: Vorbereitung des Betonsteinpflasters mit Auftrag der Haftbrücke (ROMEX Haftschlämme).

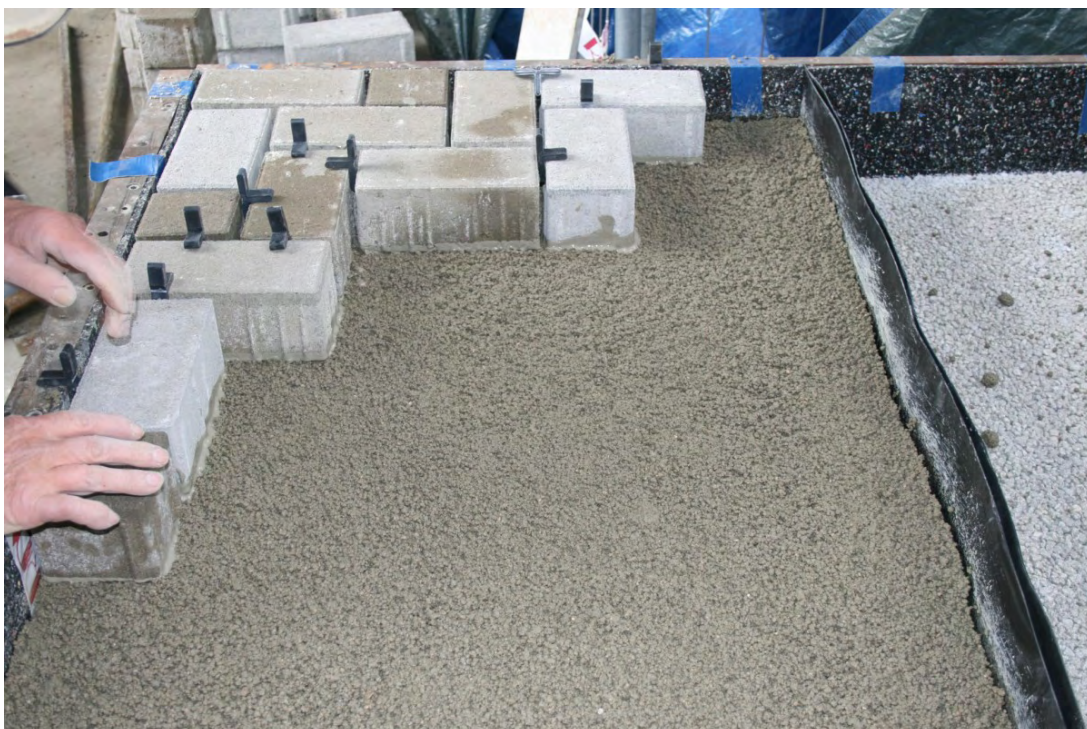
Bild 8: Verlegen des Betonsteinpflasters auf die Bettungsschicht (ROMEX Trass-Bettung).

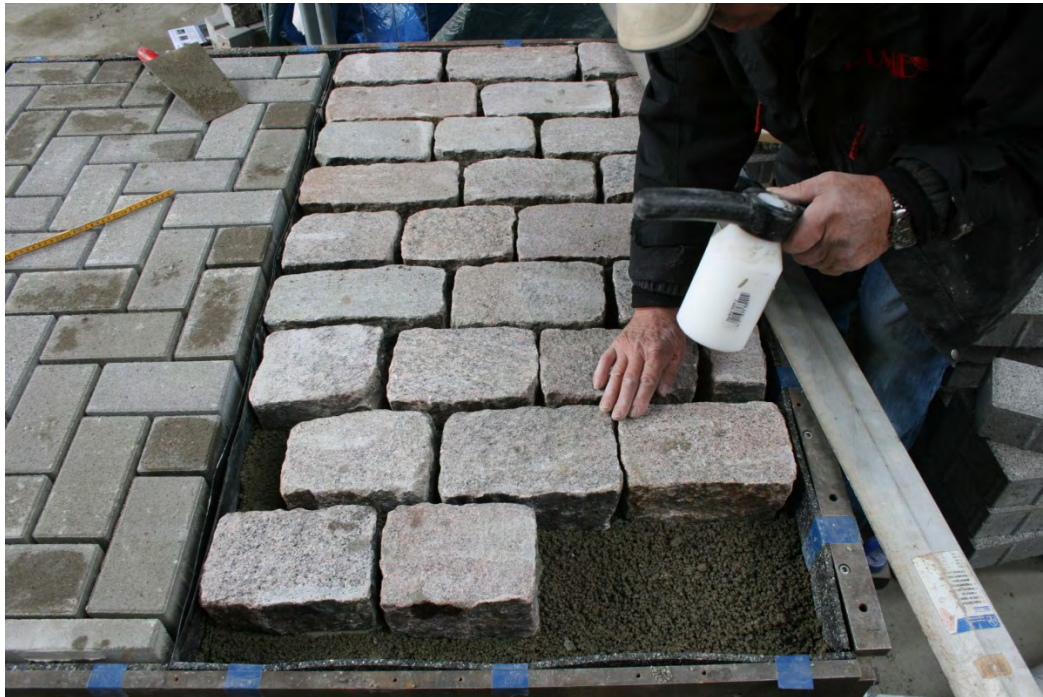
Bild 9: Verlegung Natursteinpflaster auf Bettungsmörtel (ROMEX Trass-Bettung).

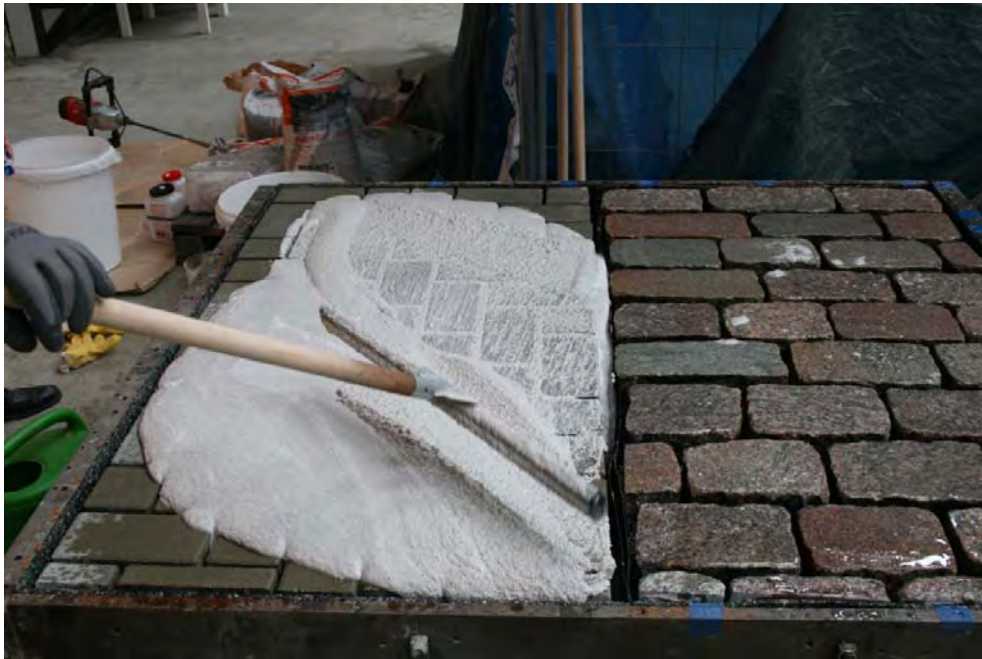
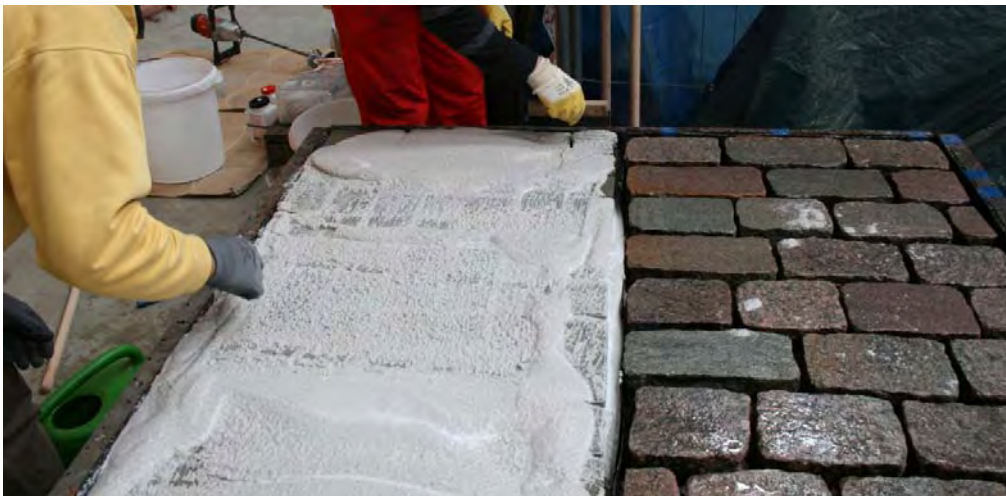
Bild 11: Ausbringung des Kunstharz-Pflasterfugenmörtels ROMPOX D2000 auf der Prüffläche „Betonsteinpflaster“.

Bild 12: siehe Bild 11.

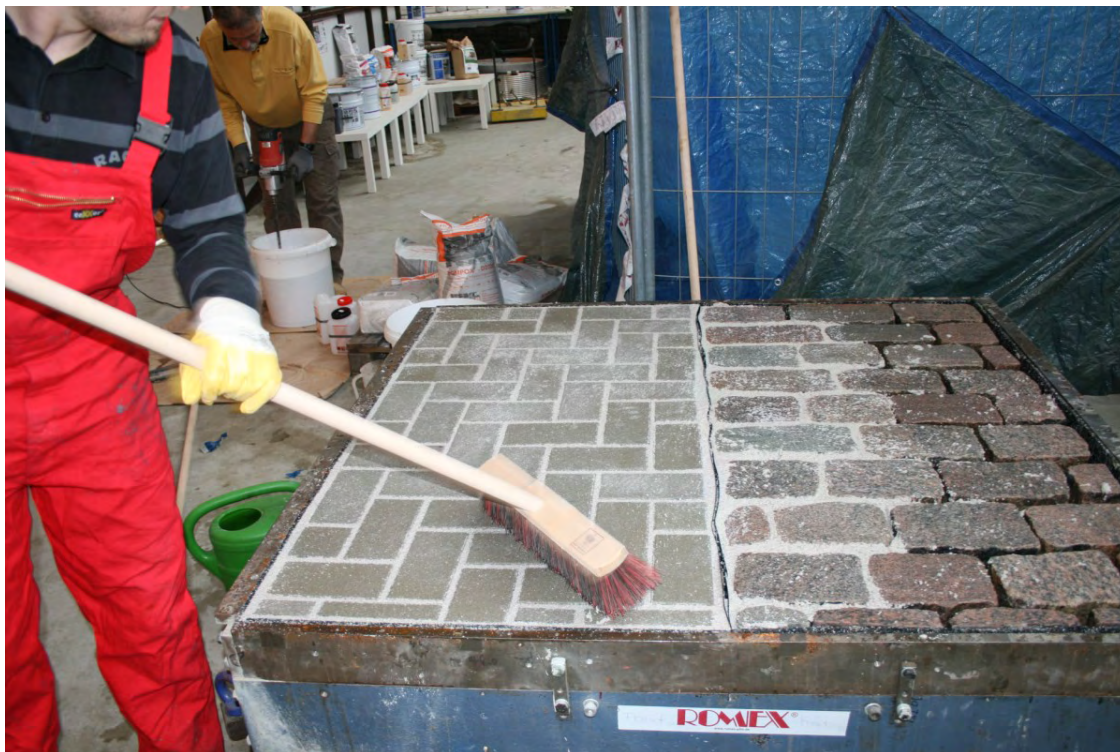
Bild 13: Reinigung der Oberfläche „Betonsteinpflaster“ mit einem groben Straßenbesen.

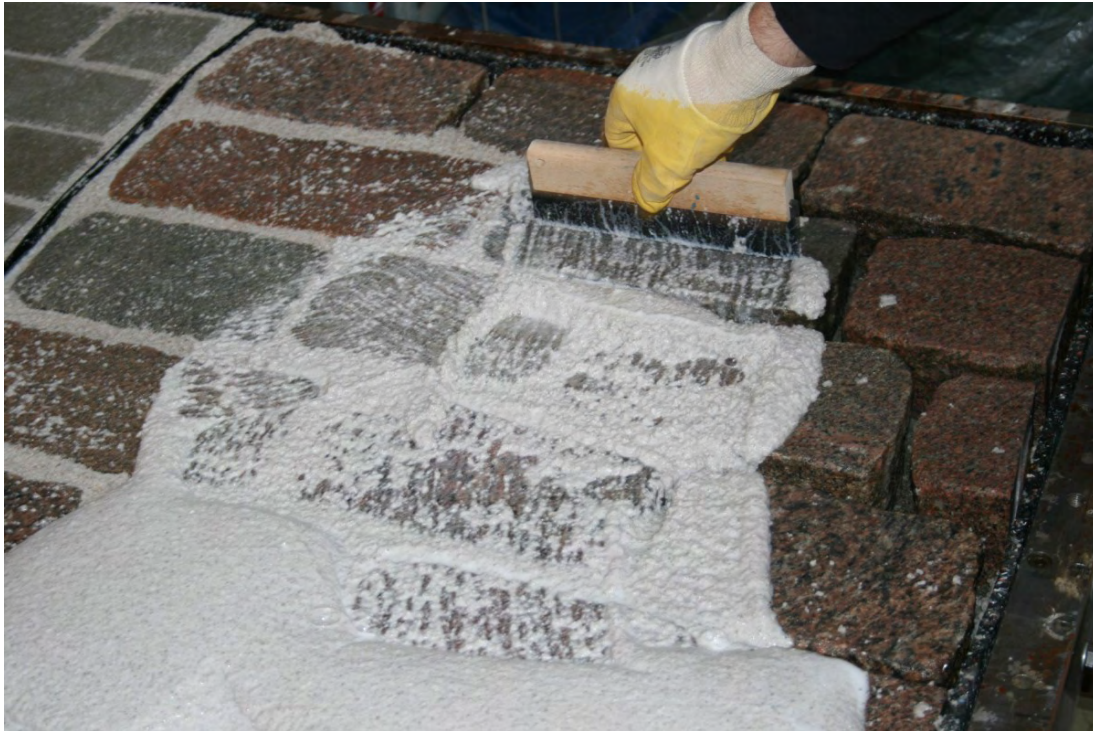
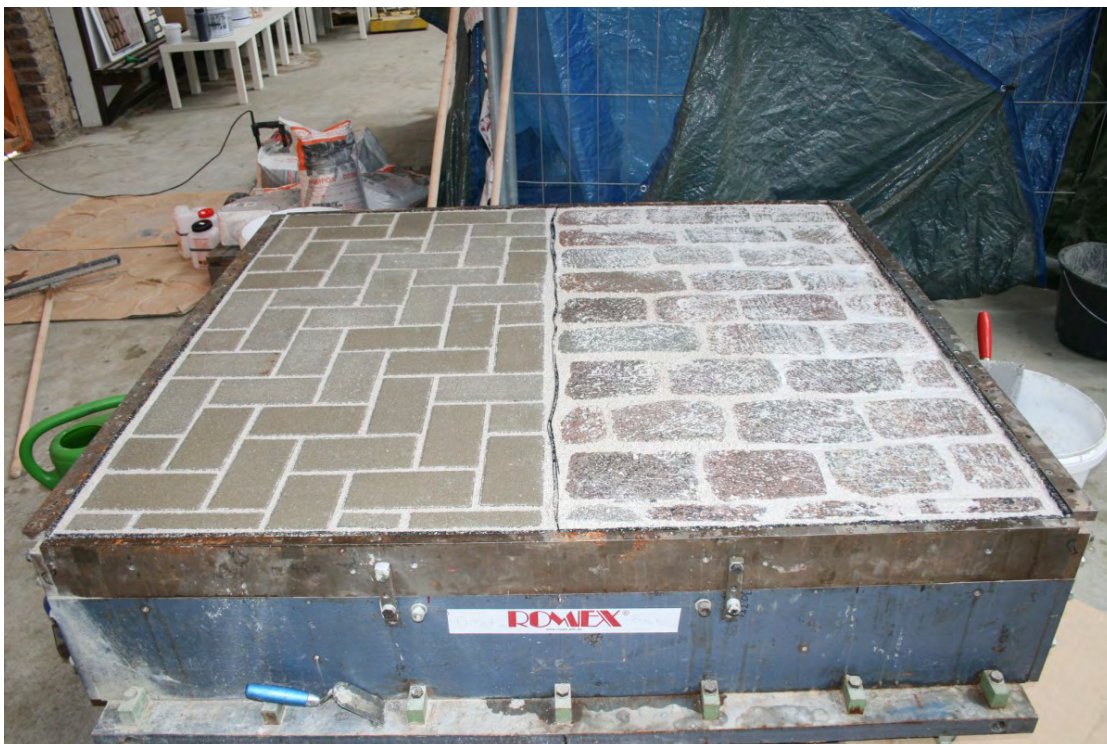
Bild 15: Ausbringen des Kunstharz-Pflasterfugenmörtels ROMPOX D2000 auf der Prüffläche „Natursteinpflaster“.

Bild 16: siehe Bild 15.

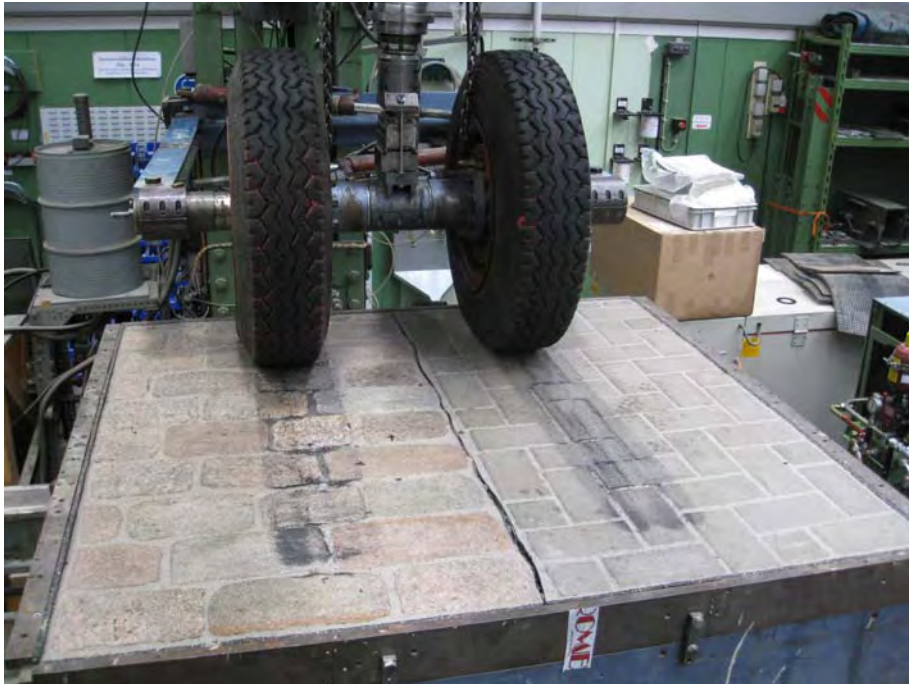
Bild 1: Situation im Überrollversuchsstand: linke Seite Natursteinpflaster, rechte Seite Betonsteinpflaster.

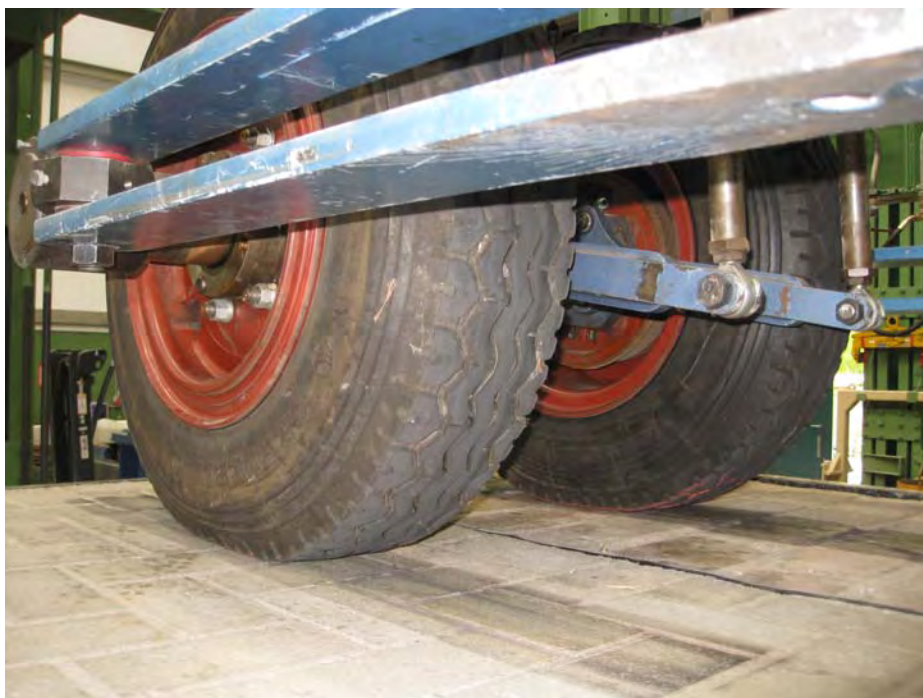
Bild 2: Überrollung der Teilflächen parallel zur Trennfuge.

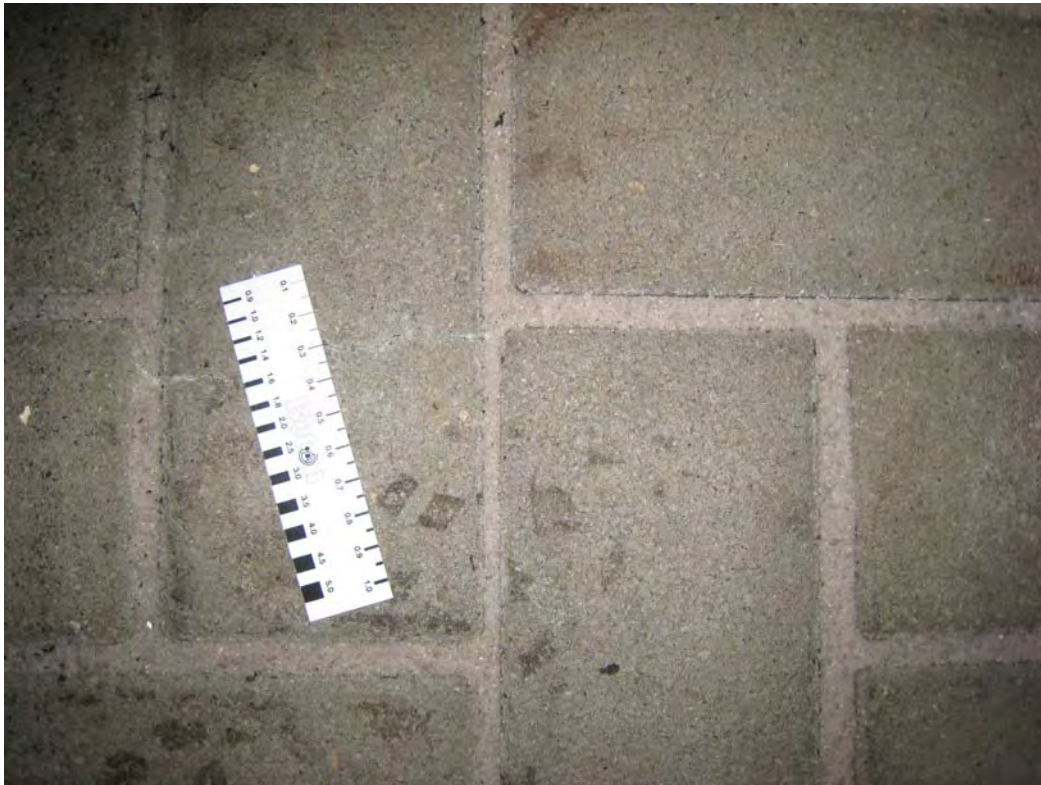
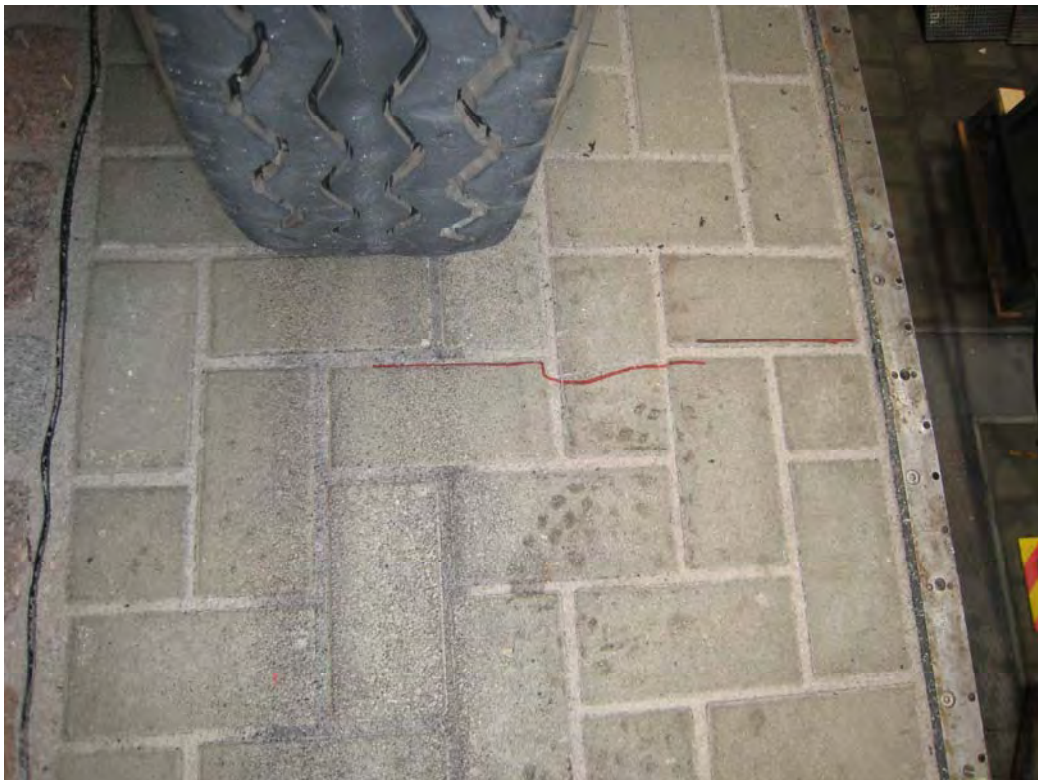
Durch die Laststeigerung mit Beginn der Phase 4 (50kN Radlast) wurde in der Teilfläche mit Betonsteinpflaster nach ca. 5.000 Lastwechsel ein quer zu Rollrichtung verlaufender Riss mit einer Breite von max. 0.3mm festgestellt (siehe Anhang 2.2; Bilder 3 und 4). Der Riss verlief i.d.R. in der Fuge entlang der Betonsteinkante (Haftung zwischen Fugenmörtel und Betonstein unterbrochen), jedoch auch quer durch einen Betonstein. Bewegungen am Riss, Lockerungen von Steinen oder plastische Verformungen (Stufenbildungen) wurden in diesem Stadium nicht beobachtet.

Bild 3: Detektion eines ersten Querrisses (Rissbreite 0.3mm) nach ca. 5.000 Lastwechseln der Phase 4 (50kN Radlast).

Bild 4: siehe Bild 3; erkennbarer Verlauf des Risses rot markiert.

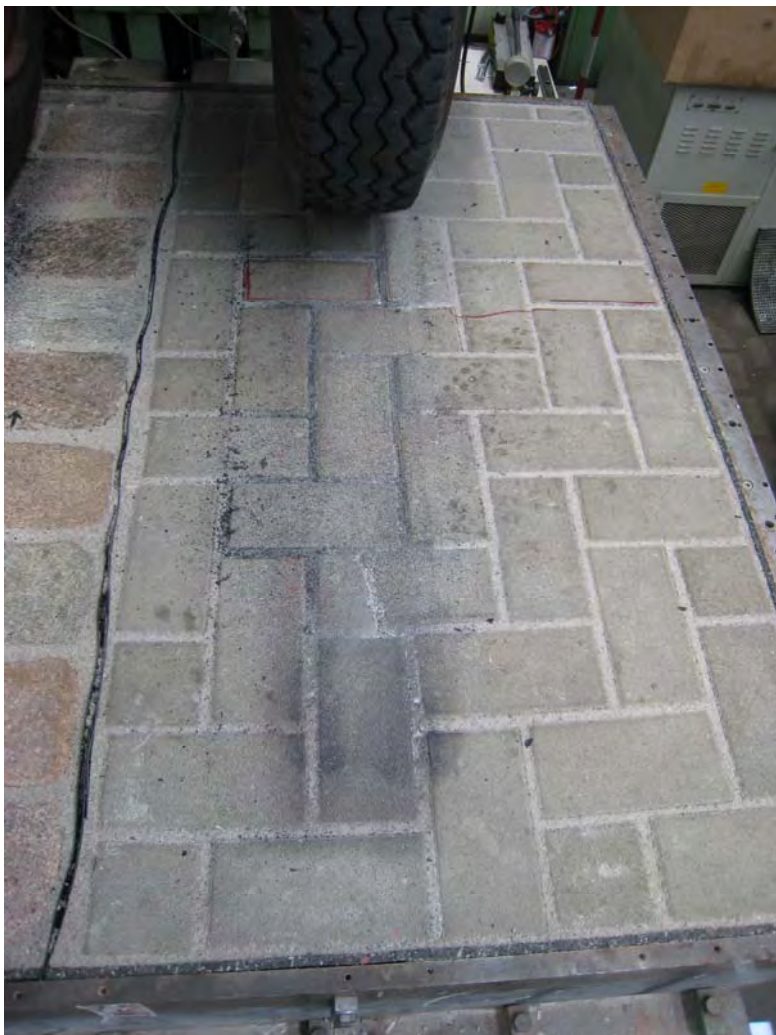
Im Verlauf der weiteren 15.000 Lastwechsel der Stufe 4 wurde zunächst eine, vom Querriss ausgehende Längsrissbildung in der Teilfläche mit Betonsteinpflaster beobachtet. Demzufolge ergaben sich weitere Risse durch Betonsteine sowie Risse entlang der Fugenflanken, verbunden mit dem Herauslösen von Steinen aus dem Verbund (siehe Anhang 2.3; Bilder 5 bis 8). Zunehmende Bewegungen von ausgebrochenen Steinen, verbunden mit Setzungen bis ca. 3mm (siehe Anhang 2.4; Bild 7), wurden gegen Ende der Phase 4 beobachtet. Die Querprofilmessungen (siehe Anlage 2) nach Abschluss der Phase 4 zeigen ebenfalls das Eindringen gelockerter Betonsteine im Bereich der Rollspur (Bereich Betonsteinpflaster von 0mm bis 750mm im Querprofil).

Bild 5: Bildung weiterer Längs- und Querrisse, Lockerung einzelner Steine während weiterer Überrollungen, Bruch weiterer Steine in der Versuchsphase 4.

Bild 6: siehe Bild 5.

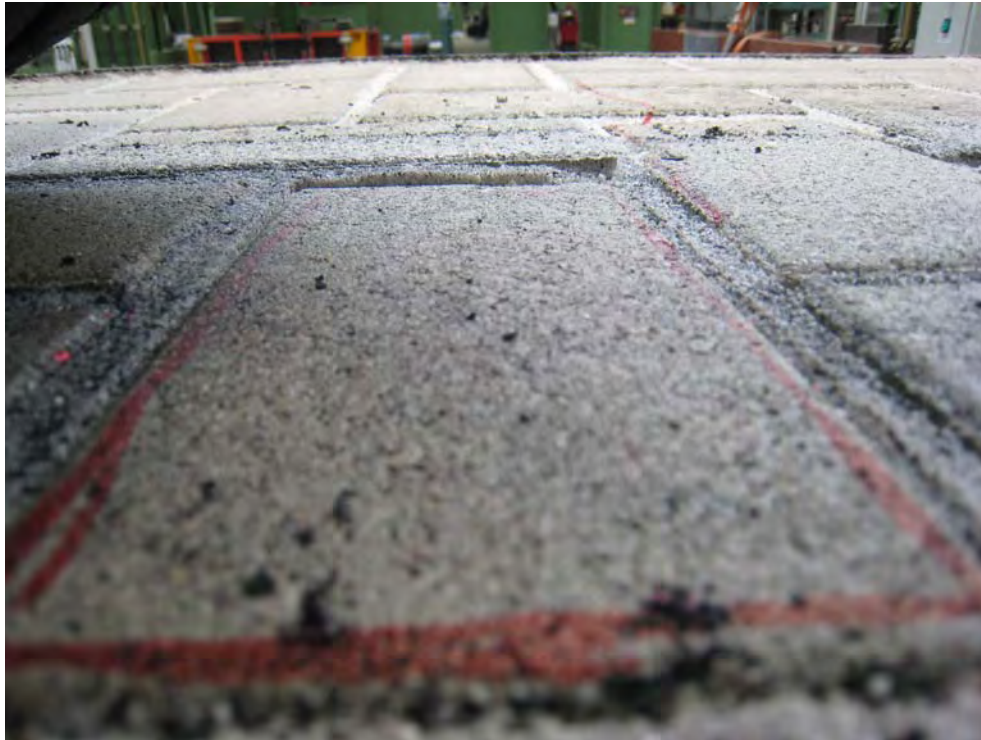
Bild 7: Abschluss der Phase 4; einzelne Steine wurden mehrere Millimeter eingedrückt.

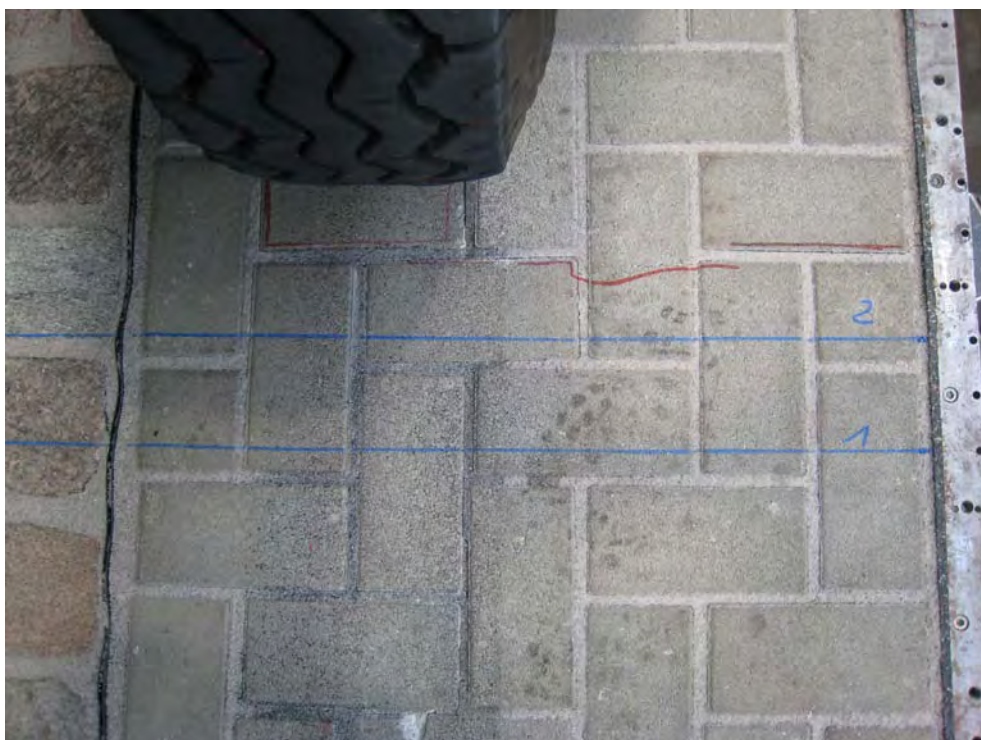
Bild 8: Position der Querprofilmessungen Nr. 1 und Nr. 2.

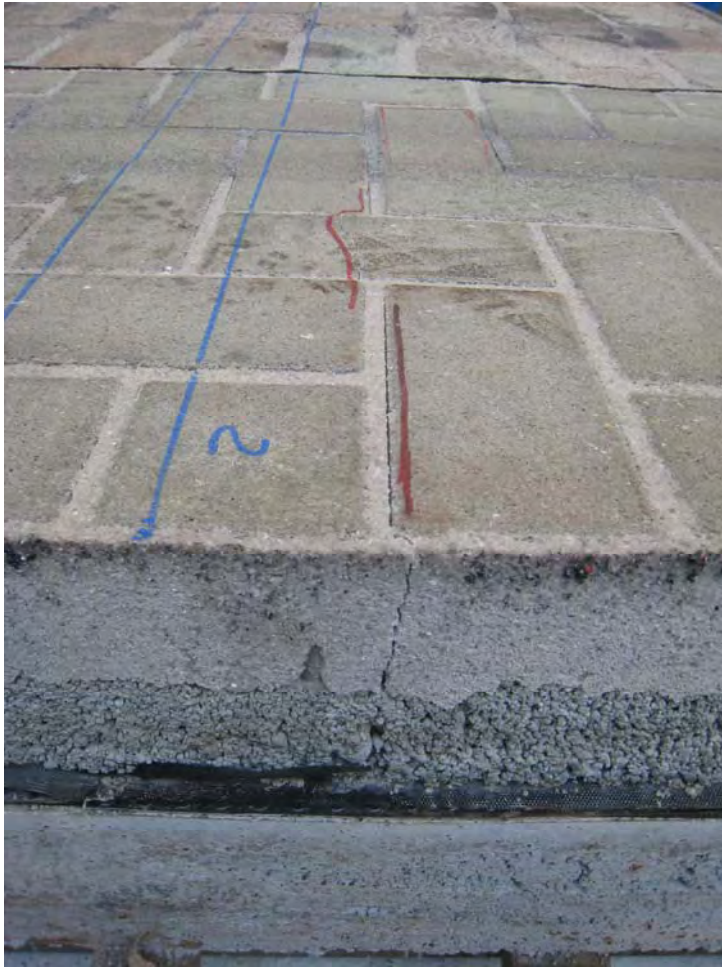
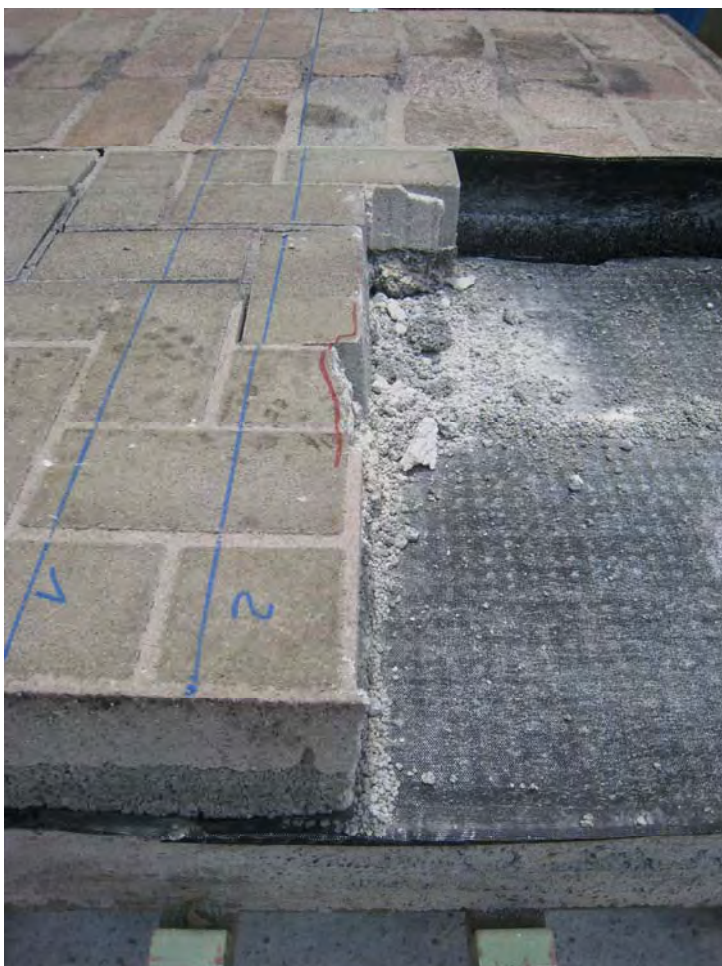
Festzuhalten ist, dass der erste aufgetretene Querriss deckungsgleich mit dem Ende der Überlappung der Schutzbahnlage der Drainbahn im Stoßbereich ist. Es ist erkennbar, dass der eingebrachte Bettungsmörtel diesen Stoßbereich teilweise unterlaufen hat, womit im Stoßbereich Hohllagen und damit ungleichmäßige Auflagerbedingungen für die Pflasterdecke entstanden sind. Ein Abkleben der Schutzbahnüberlappung vor Einbau des Bettungsmörtels könnte hier Abhilfe schaffen!

Bild 9: Rissbildung ausgehend vom Stoß der Drainbahn (hier verursacht durch Unterlaufen von Bettungsmaterial im Überlappungsbereich der Schutzbahn).

Bild 10: siehe Bild 9

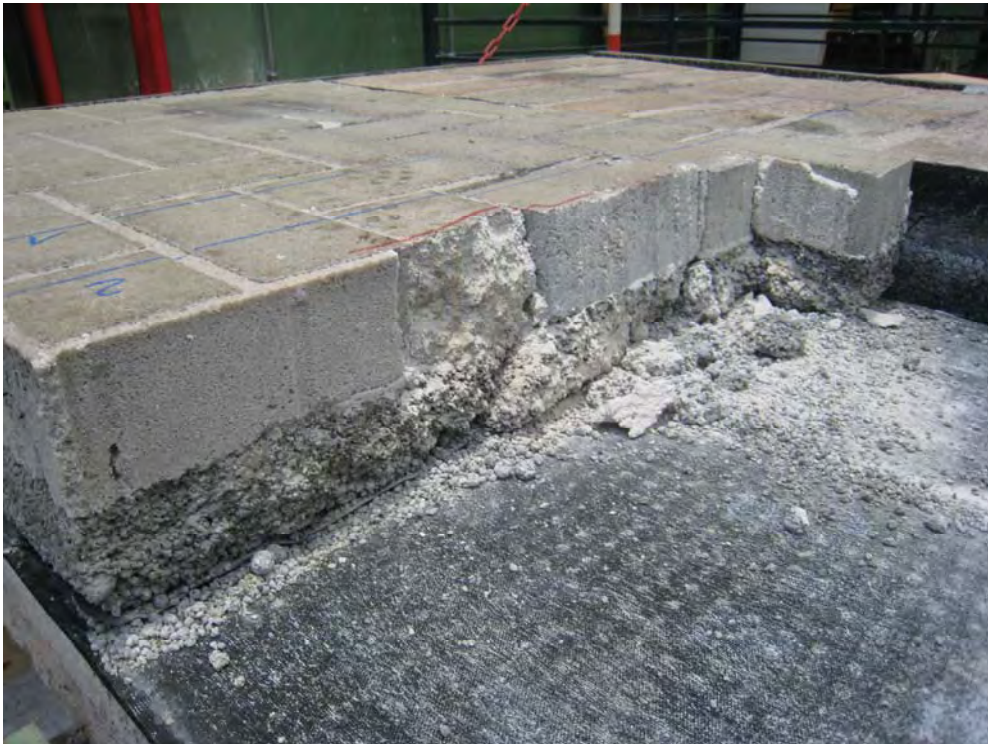
Bild 11: Verlauf des Querrisses entlang des Stoßes der Drainbahn.

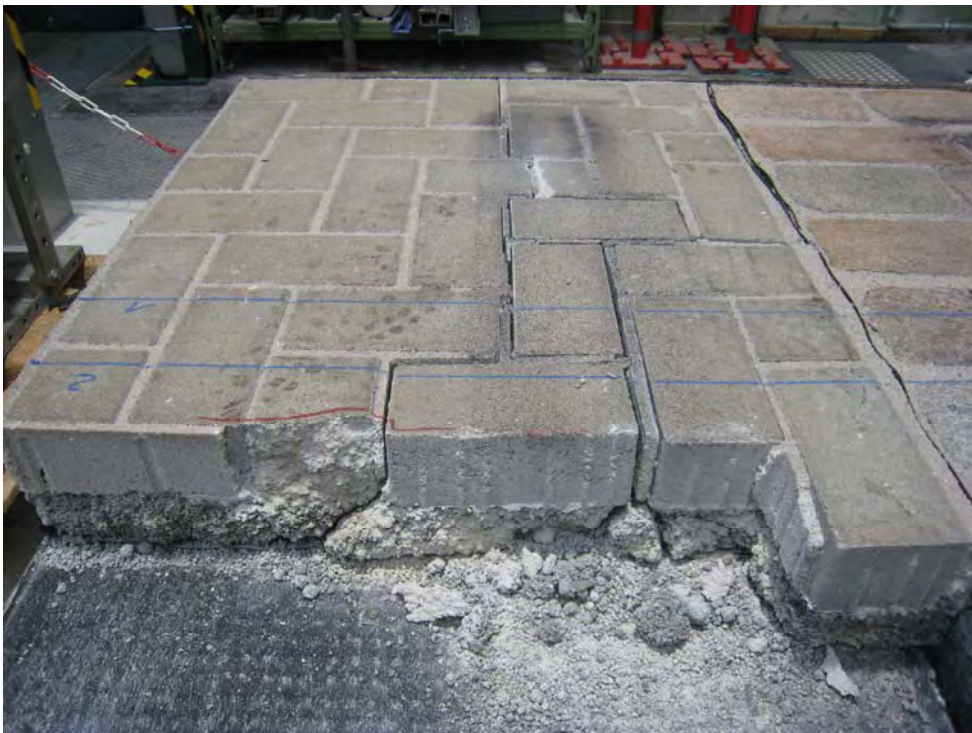
Infolge des ersten Querisses nimmt die Tragfähigkeit (Lastverteilung durch die Fahrbahn) in diesem Bereich ab. Bei zunehmender Rissöffnung entspricht die Überrollung des Risses damit dem Lastfall „freier Plattenrand“! Senkrecht zum Querriss verlaufende, weitere Risse sind die Folge. Weiter wurden einzelne Betonsteine im Bereich der Rollspur aus dem Verbund gelöst, womit die Lastverteilung innerhalb der gebundenen Pflasterdecke entfällt und die Drainbahn überlastet wird (Einknicken der Noppen; siehe Anhang 2.8). Gelockerte Steine innerhalb der Rollspur werden in die Drainbahn eingedrückt.

Bild 12: Verlauf sekundärer Längs- und Querrisse im Bereich der Rollspur.

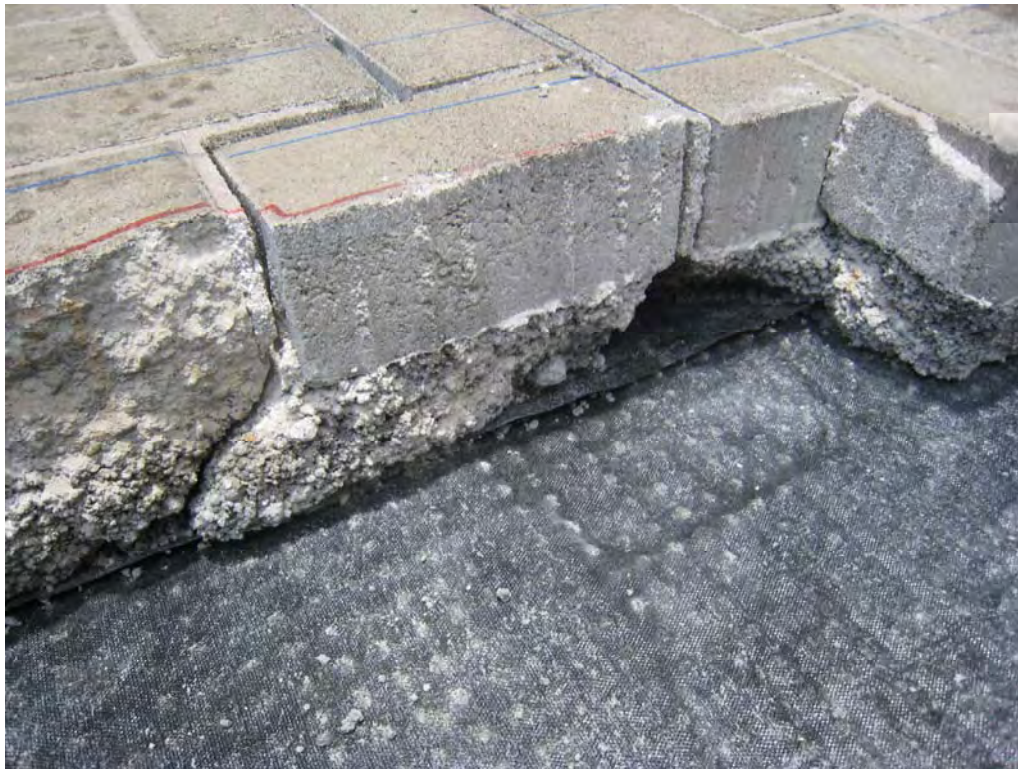
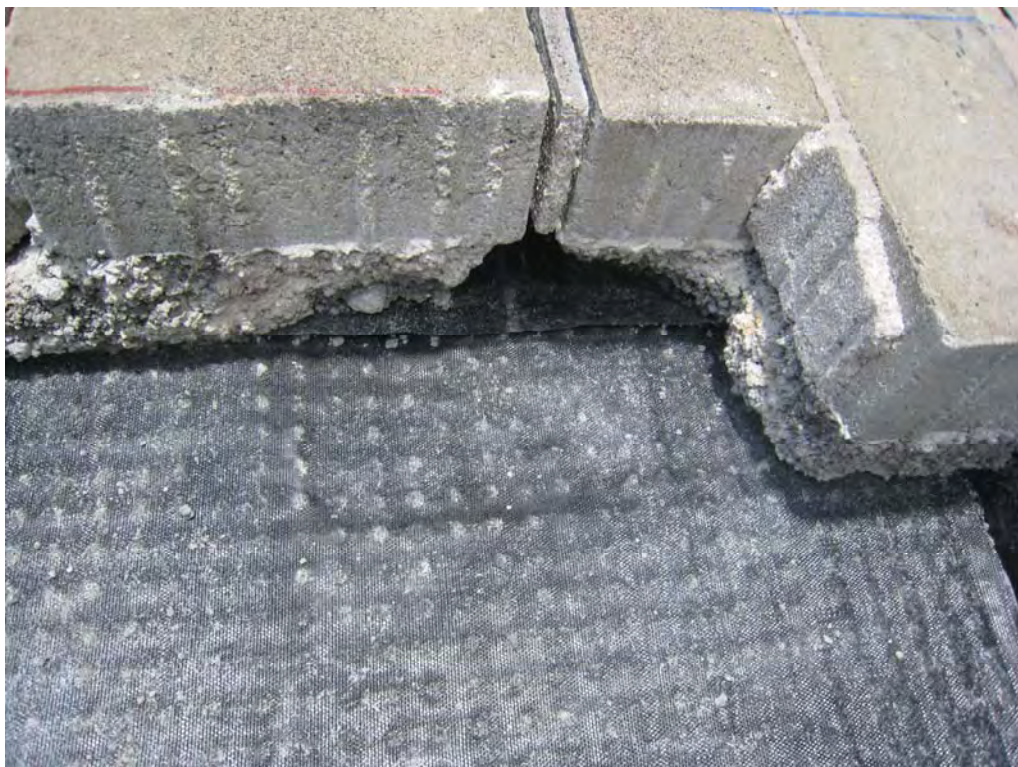
Bild 13: Vertikale Deformation der Drainbahn unter einem gelockerten Betonstein.

Bild 14: Detail siehe Bild 13.

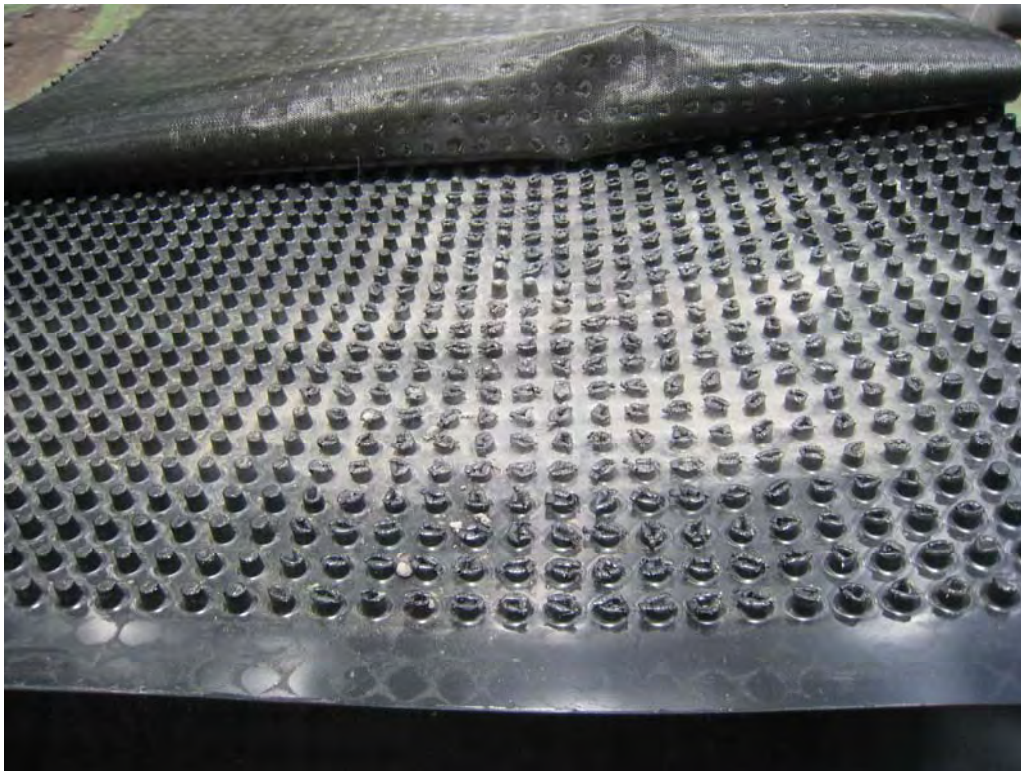
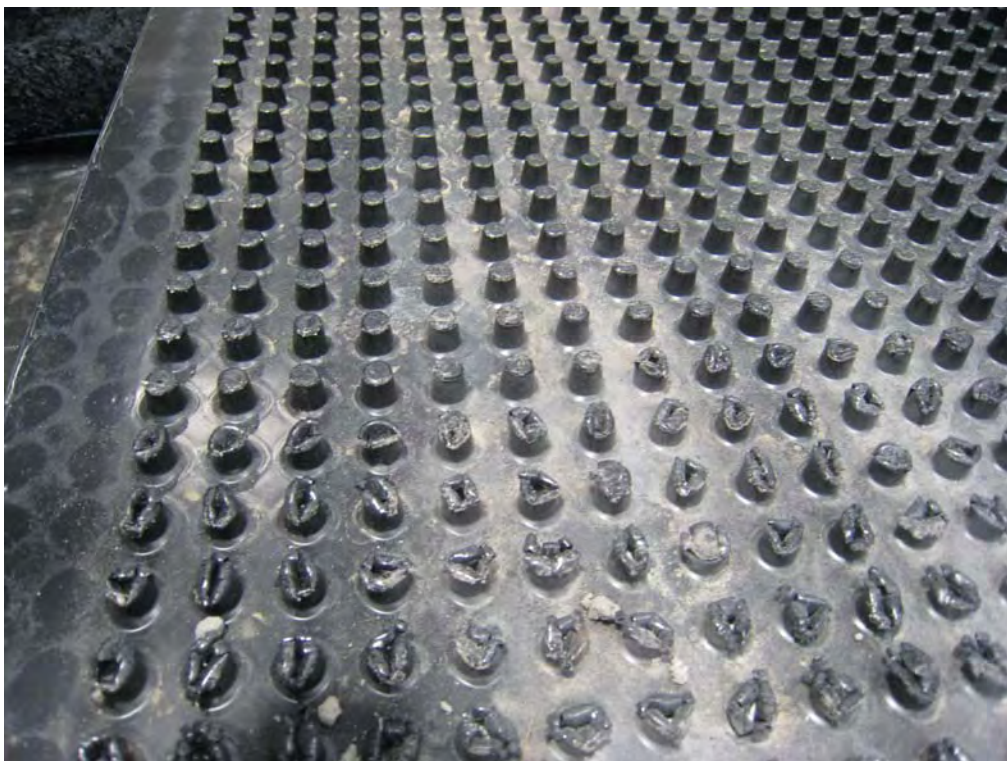
Bild 15: Deformierte Noppen der Drainbahn unterhalb der lockeren Steine.

Bild 16: Detail siehe Bild 15.
